## **Bestandsbegehungen**

Zur Berücksichtigung artenschutzrechtlicher Belange im Rahmen der Aufstellung des Bebauungs- und Grünordnungsplanes mit der Bezeichnung Nr. 5/29 „Sportgelände Steinbuckel II“ der Gemeinde Bubenreuth wurden im Zeitraum im zwischen März bis Juni 2019 Bestandserfassungen innerhalb des Geltungsbereiches des Bebauungsplanes drei Bestandsbegehungen vorgenommen.

Die nachfolgenden Ausführungen verstehen sich als Ergänzung zur Planbegründung (Teil A.), Kapitel 13 („Artenschutzrechtliche Belange“).

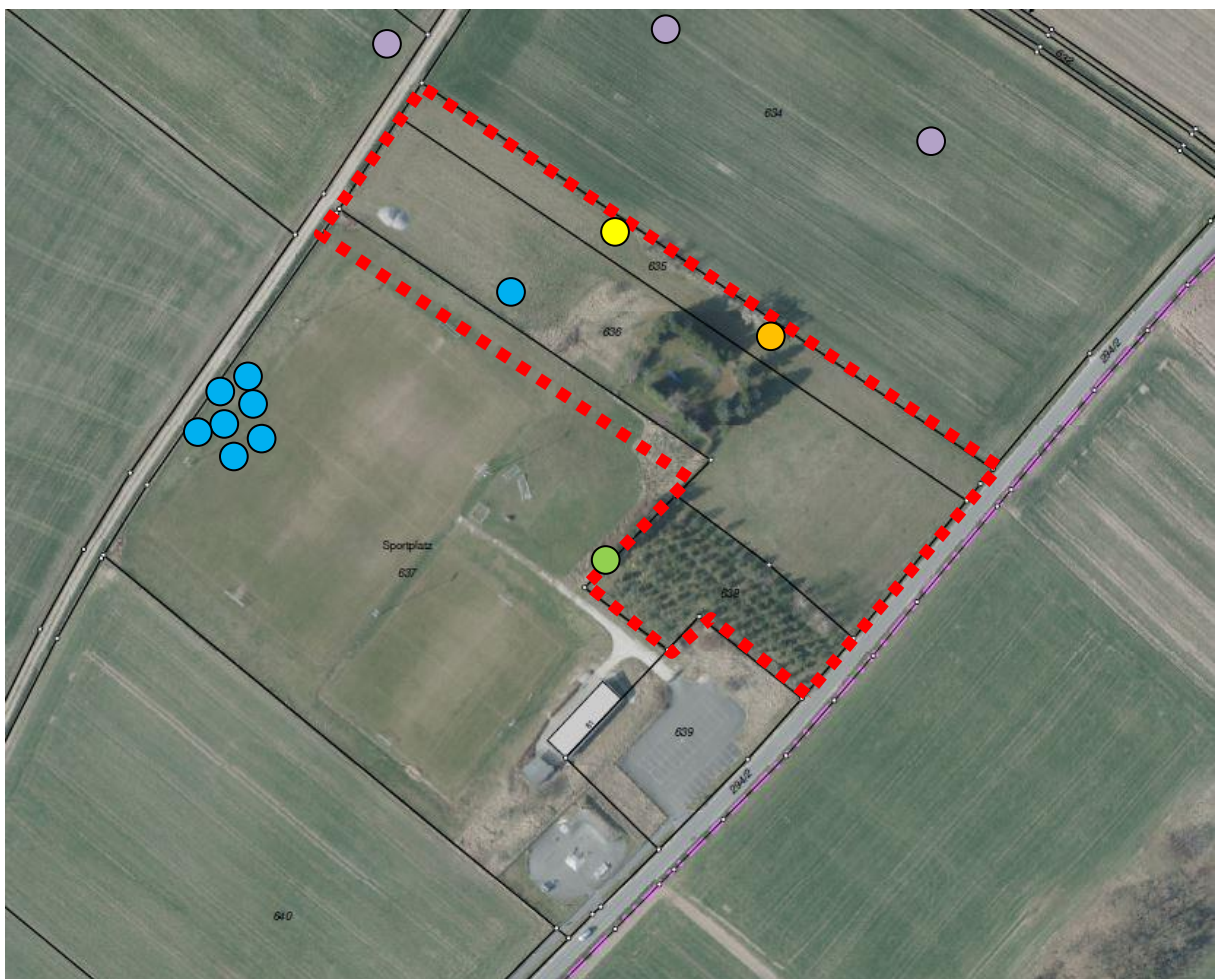
- Nordöstlich des Untersuchungsgebietes (Bereich Fl.-Nr. 634, Gmkg. Bubenreuth) konnten zeitgleich mind. 2 Feldlerchen im Singflug beobachtet werden (s. Abb. 2), was auf voraussichtlich mind. zwei Brutpaare schließen lässt. Weitere Wiesenbrüter (z. B. Kiebitz, Rebhuhn o. ä.) konnten im Bereich der hier vorhandenen offenen Feldflur nicht beobachtet/festgestellt werden.
- Vom „BS 1“ aus (s. Abb. 1) konnte an der Nordwestgrenze der Fl.-Nr. 638 (Gmkg. Bubenreuth, Baumschulfläche) in der Spitze einer Kiefer ein Wintergoldhähnchen gesichtet werden (s. Abb. 2).
- Der Boden der Baumschulfläche (Fl.-Nr. 638, Gmkg. Bubenreuth) war lückig mit niedriger Vegetation (u. a. Frühlings-Hungerblümchen, Gemeines Hirtentäschelkraut, Gefleckte

- Vom „BS 2“ aus (s. Abb. 1) wurde über den nördlich und westlich angrenzenden Flächen mehrfach die Feldlerche im Singflug gesichtet. Zeitweise flog sie ihre Kreise auch am Rande des Plangebietes, landete jedoch immer auf den umliegenden nördlich benachbarten Ackerflächen (Fl.-Nrn. 608, 609, 610 und 634, alle Gmkg. Bubenreuth) – ca. 60 m bis 100 m entfernt vom Geltungsbereich des Untersuchungsgebiets (s. Abb. 2).

- Vom „BS 4“ (s. Abb. 1) aus konnten erneut mehrere Feldlerchen über den nord- und westlich angrenzenden Flächen im Singflug gesichtet werden (s. „BS 2“). Am Westrand des angrenzenden Sportplatzes war ein kleiner Schwarm Stare am Boden auf Nahrungssuche unterwegs (s. Abb. 2). Östlich des Flurweges (Fl.-Nr. 619, Gmkg. Bubenreuth) befindet sich ein temporär wasserführender Graben. Das Wasser ist stark veralgelt. Aufgrund der Topographie ist davon auszugehen, dass das östlich angrenzende intensiv landwirtschaftlich genutzte Gebiet und ggf. auch die Sportplatzflächen in diesen Graben entwässern. Es konnten weder im Bereich der Wiesen- und Gartenflächen noch am bzw. im Graben Amphibien gesichtet werden.

Abb. 2: Beobachtungsfunde: Feldlerche (lila Punkt), Kohlmeise (gelber Punkt), Rotkehlchen (orangener Punkt), Star (blauer Punkt), Wintergoldhähnchen (grüner Punkt) (Geltungsbereich rot gestrichelt dargestellt, Abgrenzung, Darstellung genordet, o. M. Quelle: [geoportal.bayern.de](http://geoportal.bayern.de))

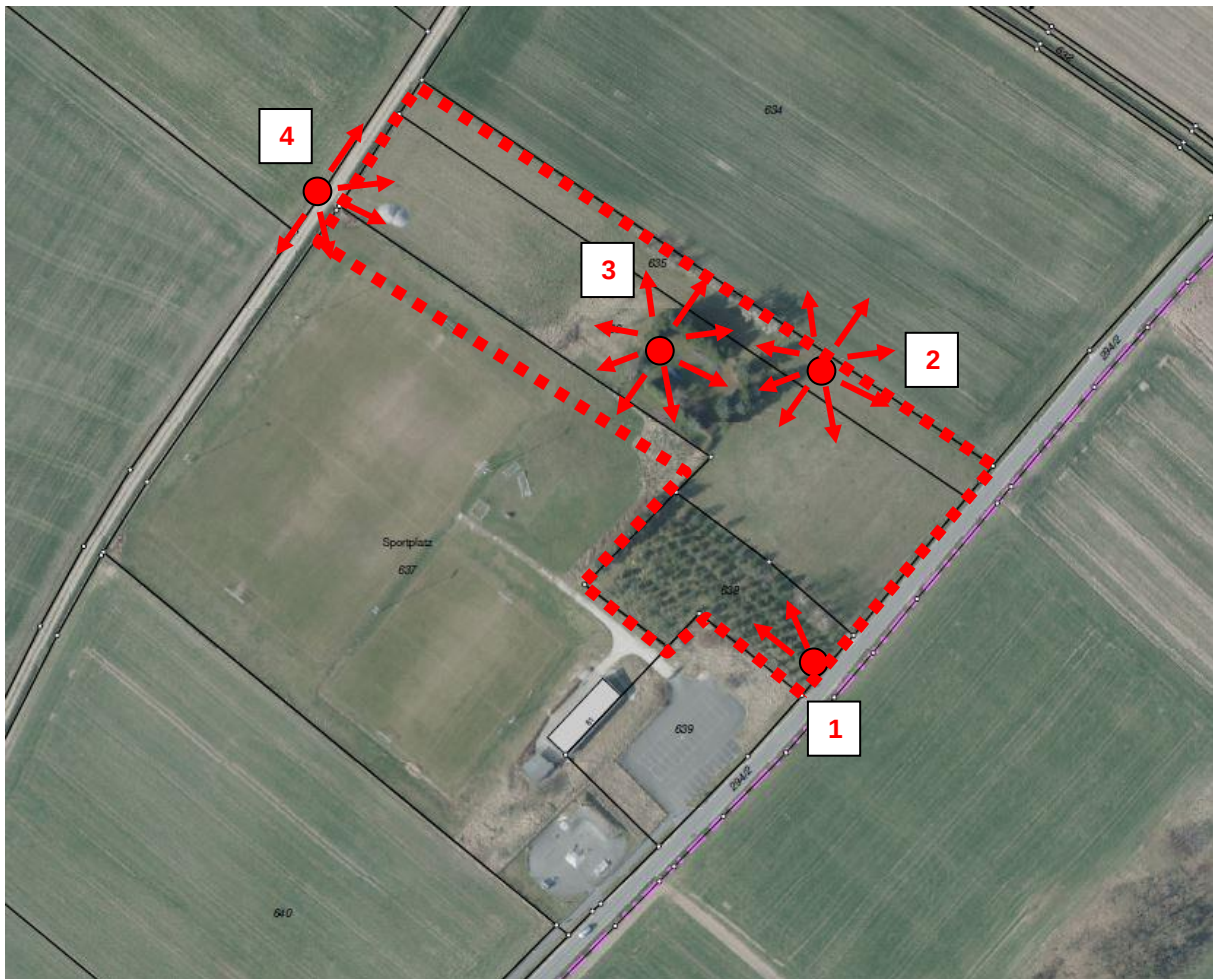
Abb. 3: Beobachtungsstandpunkte mit Angabe der Blickrichtungen (Geltungsbereich rot gestrichelt dargestellt, Abgrenzung schematisch, Darstellung genordnet, o. M. Quelle: geoportal.bayern.de)

- Uhrzeit: 12.25 Uhr - 13.10 Uhr
- Erfasser: Dipl.-Ing. (FH) Nicole Stolte, Landschaftsarchitektin
- Wetter:
  - Leicht bedeckt, von 19°C auf 22°C während der Begehung ansteigend, trocken, meist leicht windig mit z.T. starken Böen
- Bemerkungen:
  - Im gesamten Untersuchungsgebiet waren weder Fahrzeuge noch Personen unterwegs.
  - Der Feld- und Flurweg im Nordwesten (Fl.-Nr. 619 Gmkg. Bubenreuth) wurde während der Beobachtungsdauer nicht genutzt.
  - Die Scherleshofer Straße (Fl.-Nr. 294/2 Gmkg. Bubenreuth) wurde vereinzelt befahren.
  - Das gesamte Gebiet zeigt Spuren eines Wühlmausbesatzes.
- Beobachtungsstandorte:
  - Insgesamt erfolgte eine Begutachtung des Plangebietes sowie der benachbart angrenzenden Flächen ausgehend von vier Beobachtungsstandorten (s. nachfolgende Abb. 3). In Abbildung 3 sind mittels Pfeilsymbolen die wesentlichen Hauptblickrichtungen wiedergegeben.

- Vom „BS 1“ aus (s. Abb. 3) konnte eine Amsel im Flug durch die Gehölze der Fl.-Nr. 638 (Gmkg. Bubenreuth) gesichtet werden (s. Abb. 4). Ein Star saß in der Spitze einer Kiefer auf der Fl.-Nr. 638 (Gmkg. Bubenreuth, s. Abb. 4).

- Vom „BS 2“ aus (s. Abb. 3) wurde über den nördlich und westlich angrenzenden Ackerflächen (Fl.-Nrn. 608, 609, 610 und 634, alle Gmkg. Bubenreuth) mehrfach die Feldlerche im Singflug gesichtet bzw. verhört werden (s. Abb. 4). Eine Kohlmeise war in den Gehölzen zwischen den Fl.-Nrn. 634 und 635 (beide Gmkg. Bubenreuth) unterwegs (s. Abb. 4).

- Vom „BS 3“ aus (s. Abb. 3) wurden erneut die privaten Gartenflächen ca. in der Mitte der Fl.-Nr. 636 (Gmkg. Bubenreuth) in Augenschein genommen. An den örtlichen Gegebenheiten hat sich gegenüber der 1. Begehung nichts verändert, außer, dass das südlich vom Gartenhaus befindliche ca. 0,5 m<sup>2</sup> große Loch ausgetrocknet war. Eine künstliche Abdichtung konnte nicht festgestellt werden.

- Vom „BS 4“ (s. Abb. 3) aus konnten erneut mehrere Feldlerchen über den nord- und westlich angrenzenden Flächen im Singflug gesichtet bzw. verhört werden (siehe Beobachtungspunkt 2). Eine Feldlerche stieg vom südlichen Rand des Untersuchungsgebiets (Fl.-Nr. 636, Gmkg. Bubenreuth) auf und flog nach Nordwesten über die Ackerflächen, um dort im Singflug immer weiter hoch zu steigen. Eine Wiesenschafstelze flog ebenfalls von dem südlichen Rand des Untersuchungsgebiets

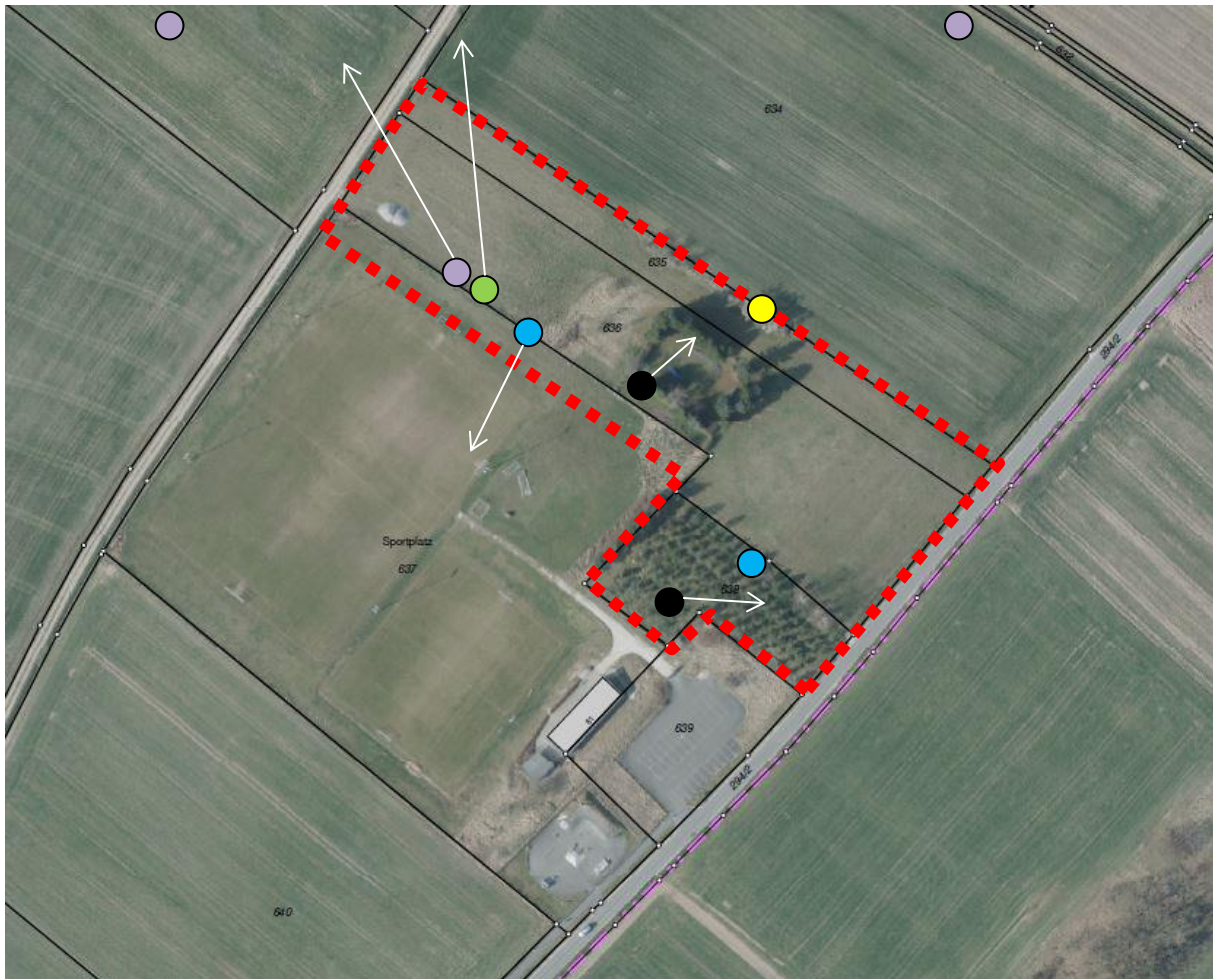
Abb. 4: Beobachtungsfunde: Feldlerche (lila Punkt), Kohlmeise (gelber Punkt), Amsel (schwarzer Punkt), Star (blauer Punkt), Wiesenschafstelze (grüner Punkt) (Geltungsbereich rot gestrichelt dargestellt, Abgrenzung, Darstellung genordnet, o. M. Quelle: geoportal.bayern.de)

Im Bereich des Wasserlochs konnten keine Amphibien festgestellt werden. Vielmehr befand sich dort eine Amsel auf Futter- bzw. Wassersuche (s. Abb. 4).

(Fl.-Nr. 636, Gmkg. Bubenreuth) auf und flog nach Norden (s. Abb. 4). Ein Star saß auf dem Zaun zum Sportplatz und flog nach Süden weg (s. Abb. 4).

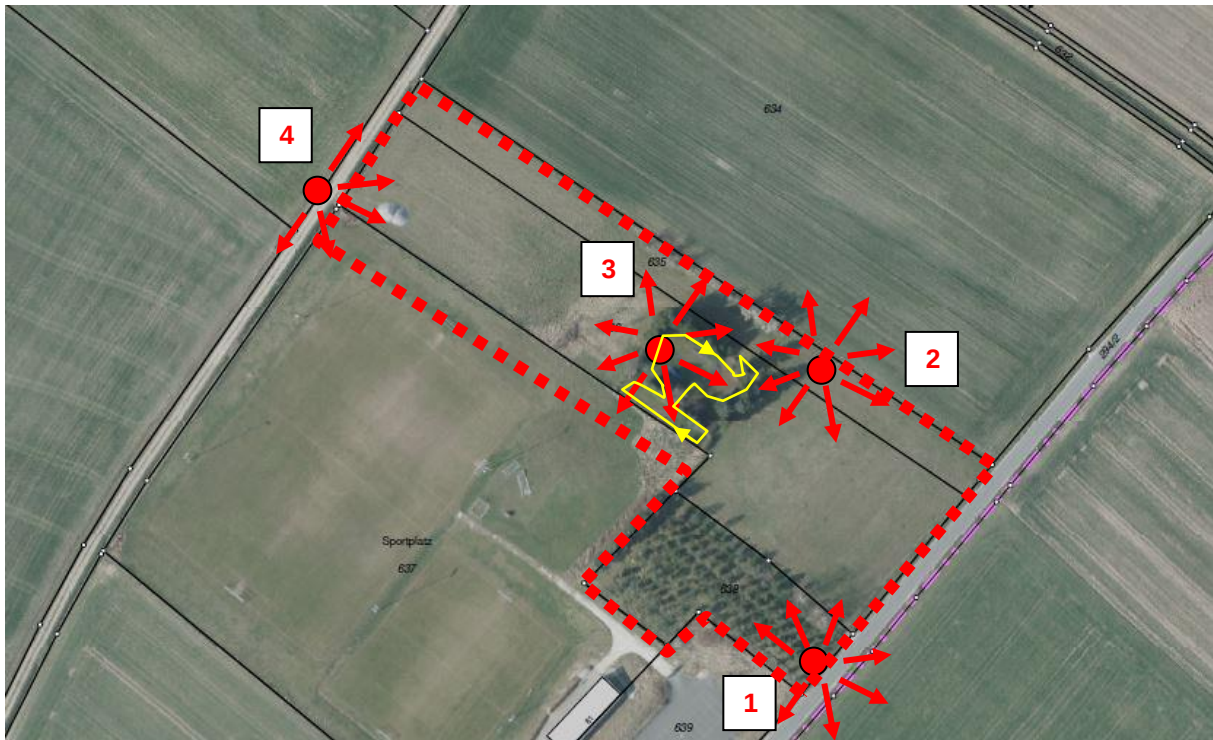
Abb. 5: Beobachtungsstandpunkte mit Angabe der Blickrichtungen (rote Punkte und Pfeile) und der Beobachtungsstrecke zur Sichtung der Kriechtiere (gelbe Linie) (Geltungsbereich rot gestrichelt dargestellt, Abgrenzung schematisch, Darstellung genordet, o. M. Quelle: geoportal.bayern.de)

nachfolgende Abb. 5). In Abbildung 5 sind mittels Pfeilsymbolen die wesentlichen Hauptblickrichtungen wiedergegeben.

- Vom „BS 1“ (s. Abb. 5) aus konnten eine Amsel und ein Stieglitz in den Gehölzen der Fl.-Nr. 638 (Gmkg. Bubenreuth) verhört werden (s. Abb. 6). Eine Ringeltaube und eine Elster saßen in den Bäumen auf der Fl.-Nr. 638 (Gmkg. Bubenreuth, s. Abb. 6). Ein Mäusebussard war auf bzw. über der Fl.-Nr. 2856 (Gmkg. Langensendelbach), also außerhalb des Geltungsbereichs, auf der Jagd und flog weiter nach Süden (s. Abb. 6).

- Vom „BS 2“ (s. Abb. 5) aus wurde über den nördlich und westlich angrenzenden Ackerflächen (Fl.-Nrn. 605 und 634, beide Gmkg. Bubenreuth) mehrfach die Feldlerche im Singflug gesichtet bzw. verhört (s. Abb. 6). Eine Blaumeise war in den Gehölzen zwischen den Fl.-Nrn. 634 und 635 und auf der Fl.-Nr. 636 (alle Gmkg. Bubenreuth) unterwegs (s. Abb. 6). Ein Stieglitz saß singend in einem hohen Baum auf der Fl.-Nr. 636 (Gmkg. Bubenreuth, s. Abb. 6). Weiterhin konnten zwei Rabenkrähen in den Bäumen der Fl.-Nrn. 635 und 636 (beide Gmkg. Bubenreuth) gesichtet werden (s. Abb. 6). Eine flog auf die Sportplatzfläche (Fl.-Nr. 637, Gmkg. Bubenreuth).

- Vom „BS 3“ aus (s. Abb. 5) konnte in den Gehölzen um den zentralen Bereich der Gartenfläche (Fl.-Nr. 636, Gmkg. Bubenreuth) ein Star, eine Kohlmeise und ein Gartenrotschwanz verhört werden (s. Abb. 6).

- Vom „BS 3“ aus wurde die gesamte Gartenfläche (Fl.-Nr. 636, Gmkg. Bubenreuth) durch langsames Abgehen in Augenschein genommen (siehe Abb. 5). Ziel war es, ein Vorkommen der Zauneidechse und ggf. der Schlingnatter zu überprüfen.

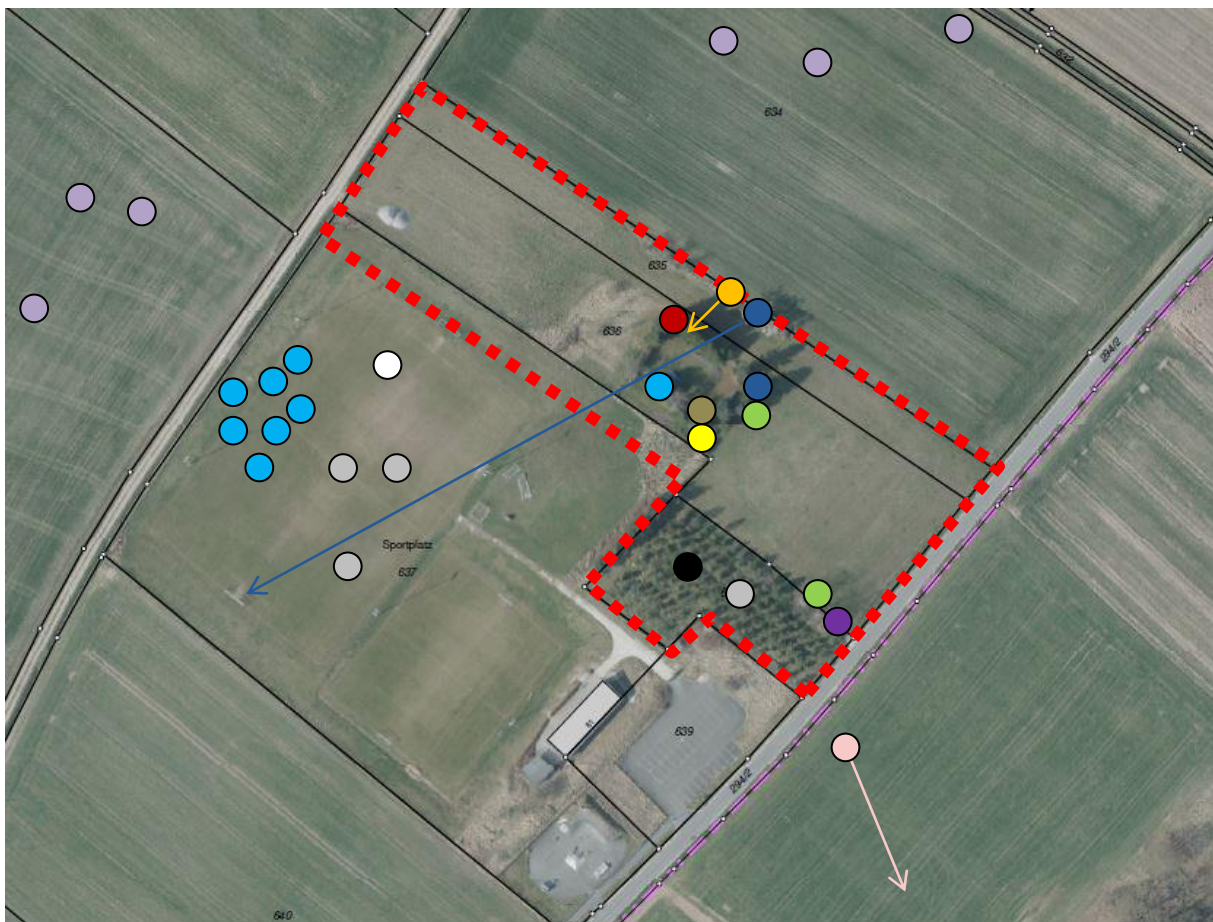
- Vom „BS 4“ aus konnten erneut mehrere Feldlerchen über den nord- und westlich angrenzenden Flächen im Singflug gesichtet bzw. verhört werden (s. Abb. 6). Auf der Sportplatzfläche (Fl.-Nr. 637, Gmkg. Bubenreuth) waren viele Vögel (Ringeltauben, Stare, eine Bachstelze) auf Nahrungssuche (s. Abb. 6).

- Exemplare der Schlingnatter konnten nicht beobachtet werden. Es konnte jedoch eine Zauneidechse zwischen den Gehölzen in der Süd-Ost-Ecke der Gartenfläche auf der Fl.-Nr. 636, Gmkg. Bubenreuth gesichtet werden (s. Abb. 6).

Abb. 6: Beobachtungsfunde: Amsel (schwarzer Punkt), Bachstelze (weißer Punkt), Blaumeise (oranger Punkt), Elster (lila Punkt), Feldlerche (hellblaue Punkt), Gartenrotschwanz (roter Punkt), Kohlmeise (gelber Punkt), Mäusebussard (rosa Punkt), Rabenkrähe (dunkelblauer Punkt), Ringeltaube (grauer Punkt), Star (blauer Punkt), Stieglitz (grüner Punkt), Zauneidechse (brauner Punkt) (Geltungsbereich rot gestrichelt dargestellt, Abgrenzung, Darstellung genordet, o. M. Quelle: geoportal.bayern.de)
